建设项目竣工环境保护 验收监测报告

精检竣监 [2018] 019 号

项目名称：炎陵县宣传文化体育中心建设项目

湖南精科检测有限公司

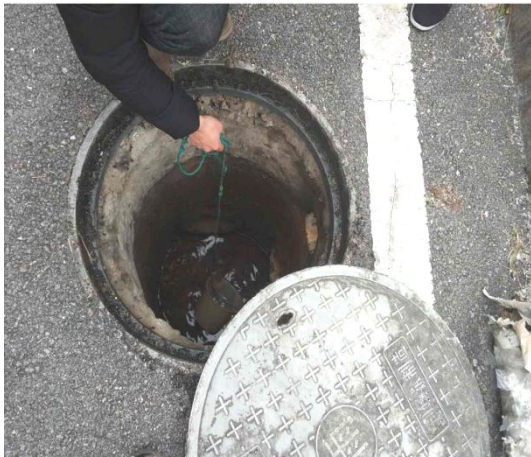
废水总排口

由表 7-1 可知: 验收监测期间, 该项目废水总排口监测点位中测得 pH 值范围为 7.09~7.24, 化学需氧量日均浓度最大值为 61.2mg/L, 五日生化需氧量日均浓度最大值为 21.0mg/L, 悬浮物日均浓度最大值为 56mg/L, 均符合《污水综合排放标准》(GB8978-1996)表 4 中三级标准; 氨氮日均浓度最大值为 20.7mg/L, 总磷日均浓度最大值为 2.11mg/L, 均符合《污水排入城镇下水道水质标准》(GB/T 31962-2015)表 1 中一级 B 标准。

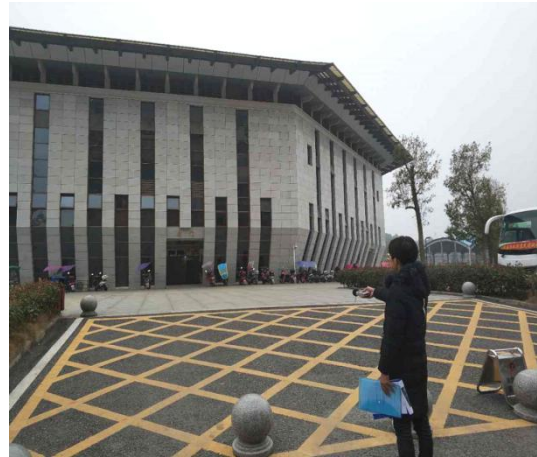
噪声采样点

由表 7-2 可知：验收监测期间，体育中心厂界西面监测点位中测得昼间噪声最大值为 62.4dB（A），夜间噪声最大值为 48.8dB（A），符合《社会生活环境噪声排放标准》（GB22337-2008）中的 4 类标准限值要求；体育中西厂界（东、南、北面）3 个监测点位中测得昼间噪声最大值为 56.6dB（A），夜间噪声最大值为 47.3dB（A），符合《社会生活环境噪声排放标准》（GB22337-2008）中的 2 类标准限值要求；辅助用房（东、南、西、北）4 个监测点位中测得昼间噪声最大值为 58.9dB（A），夜间噪声最大值为 47.2dB（A），均符合《工业企业厂界环境噪声排放标准》（GB12348-2008）
