平江县安定李家背至小田公路工程 竣工环境保护验收调查报告

建设单位：平江县岳平公路建设投资有限公司

编制单位：岳阳广众环保科技有限公司

二〇二〇年十月

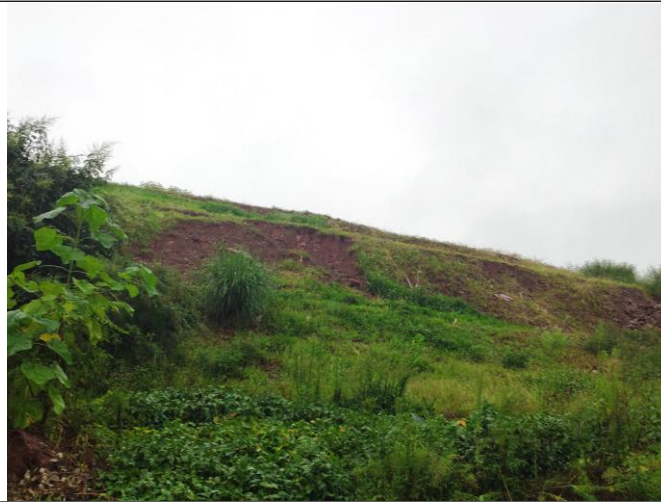
弃渣场植被恢复照片

据调查，本工程实际设置弃渣场 1 处，总占地面积 0.1504hm²，总弃渣量 0.48 万 m³，占地类型为山坳。根据公众参与对沿线居民的调查，沿线居民认为施工期的主要影响为噪声影响，沿线居民对弃渣场的植被恢复情况也比较满意，表明工程施工期弃渣对周边居民影响不大。

工程弃渣后，弃渣场均设置了挡土墙防止水土流失；弃渣场均进行了植被恢复。

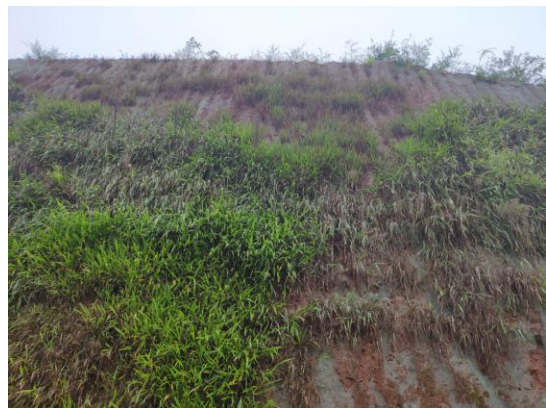
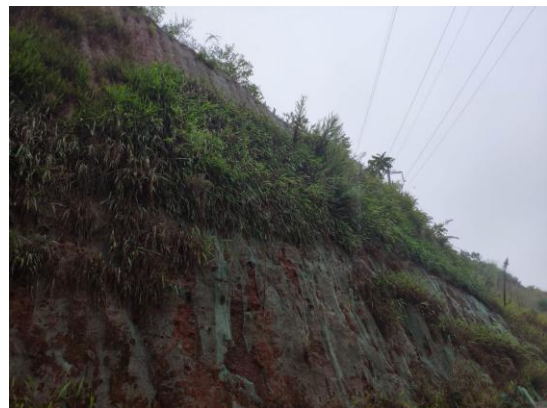
<p>公路边坡植被恢复照片</p>	<p>公路边坡植被恢复照片</p>

本调查从生态防护和景观影响敏感角度考虑，对沿线一些边坡进行了重点调查，结果表明，工程路堑边坡防护形式较可靠，采取了多种防护措施，既确保了工程稳定，又消除了水土流失隐患，还美化了公路景观，但部分路段边坡植草恢复效果一般，坡面裸露，影响公路景观。

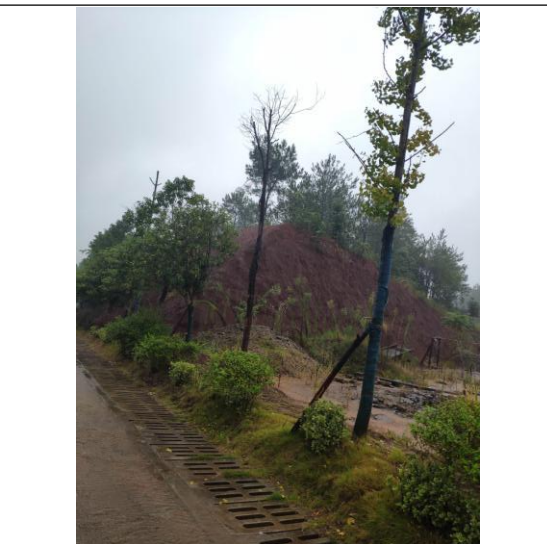
<p>公路沿线排水沟照片</p>	<p>公路沿线排水沟照片</p>

②路面排水：道路两侧设雨水沟和雨水口排出雨水。

③路基边坡排水：设有截水沟、边沟、急流槽等，防止路面雨水漫流冲刷路基边坡。
